**RAPPORT
D'ENQUÊTE TECHNIQUE**
sur les incendies de deux bus électriques
survenus les 4 et 29 avril 2022
à Paris

Octobre 2024

Titre du document : Rapport d'enquête technique sur les incendies de deux bus électriques survenus les 4 et 29 avril 2022

Affaire n° BEATT-2022-02

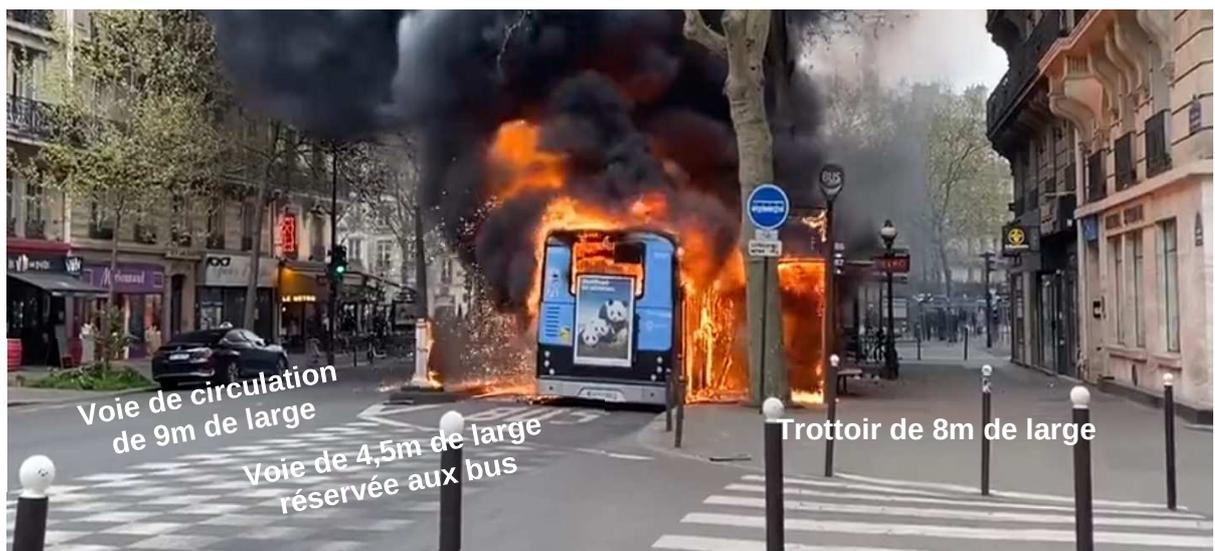
Figure 8 : Incendie généralisé et projections de métal en fusion
Source : Capture d'écran Twitter / @JPFOTOGRAFOSS légendée BEA-TT

Vers 16 h 13, alors qu'il vient de passer la station Dante, le chauffeur est alerté du départ de feu sur le toit de son véhicule par appels de phares puis par plusieurs coups de klaxon d'un bus de la ligne 87 circulant dans le même sens et qui le suivait. Cet incident est confirmé par le chauffeur d'une voiture circulant dans la même zone et qui lui indique que le bus est en feu en le doublant. Le chauffeur constatant dans ses rétroviseurs des jets de métal en fusion s'arrête immédiatement, au niveau de la station Maubert-Mutualité. Transportant quatorze passagers, il ouvre les issues du bus, coupe l'alimentation électrique du moteur par actionnement de la commande « coup de poing » et demande aux passagers de sortir immédiatement du bus alors que les projections de métal en fusion diminuent.

Une fois descendu sur le trottoir, le chauffeur vérifie par les issues du bus que tous les passagers sont bien descendus et qu'il ne reste personne à l'intérieur. Lors de cette vérification, soit une quinzaine de secondes après être descendu, il voit une des batteries installées sur le toit le traverser et tomber sur le plancher. Il s'éloigne alors du bus qui commence à s'embraser et les projections de métal en fusion reprennent et s'amplifient.

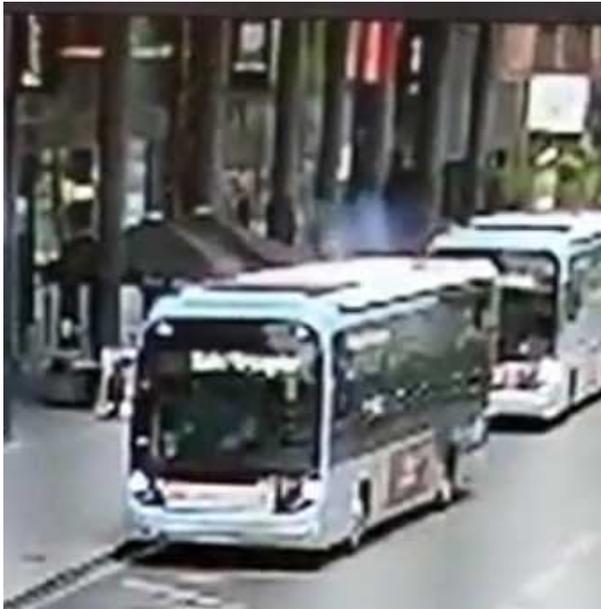
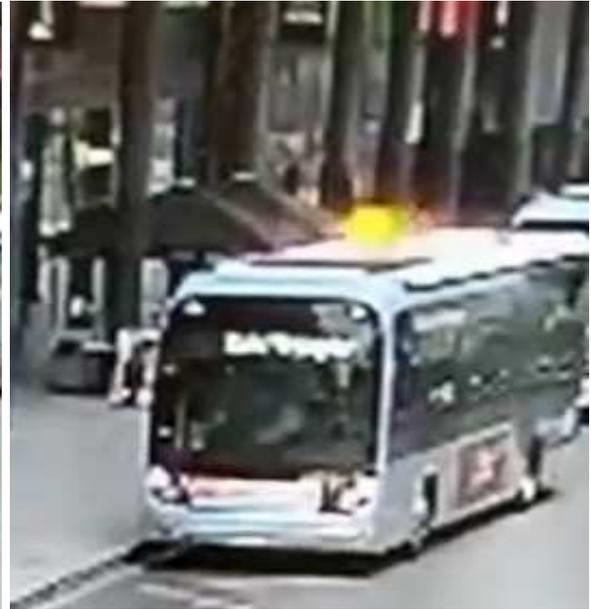
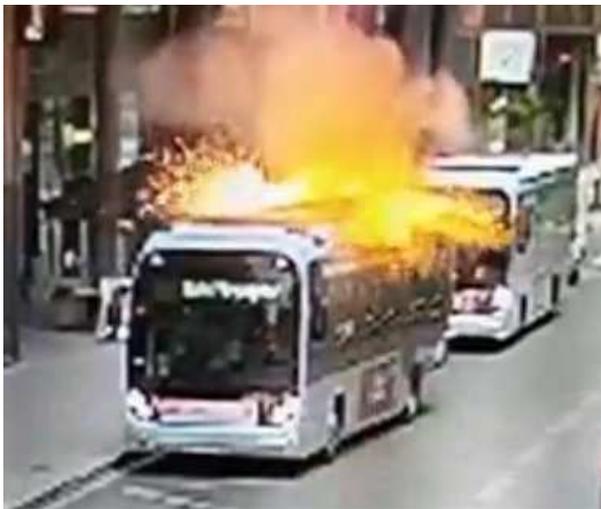
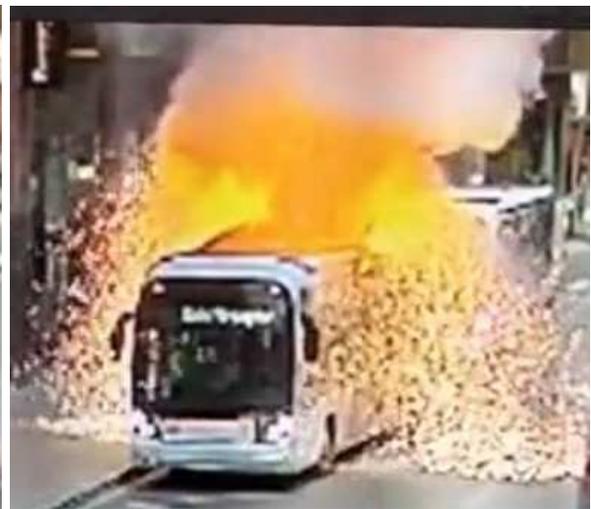
Figure 9 : Déroulement des différentes phases
Source : Témoins BFMTV légendée par le BEA-TT

Le conducteur du bus en avance sur l'horaire gare son bus vide de passagers en début d'itinéraire en bordure de trottoir. Il coupe le contact, ferme les portes et rejoint le conducteur d'un autre bus stationné immédiatement derrière. Ils discutent sur le trottoir depuis environ 5 minutes lorsqu'apparaît soudainement une fumerole sur le toit de son bus, suivie 3 secondes après d'une première explosion d'une des batteries fixées en toiture. Une seconde explosion intervient 4 secondes après la première, suivie de projections importantes de métal en fusion des deux côtés du bus.

T₀ : Apparition premières fumeroles

T₀+3'' : Premières flammes

T₀+7'' : Début d'explosion d'un pack

T₀+17'' : Projections généralisées de métal en fusion

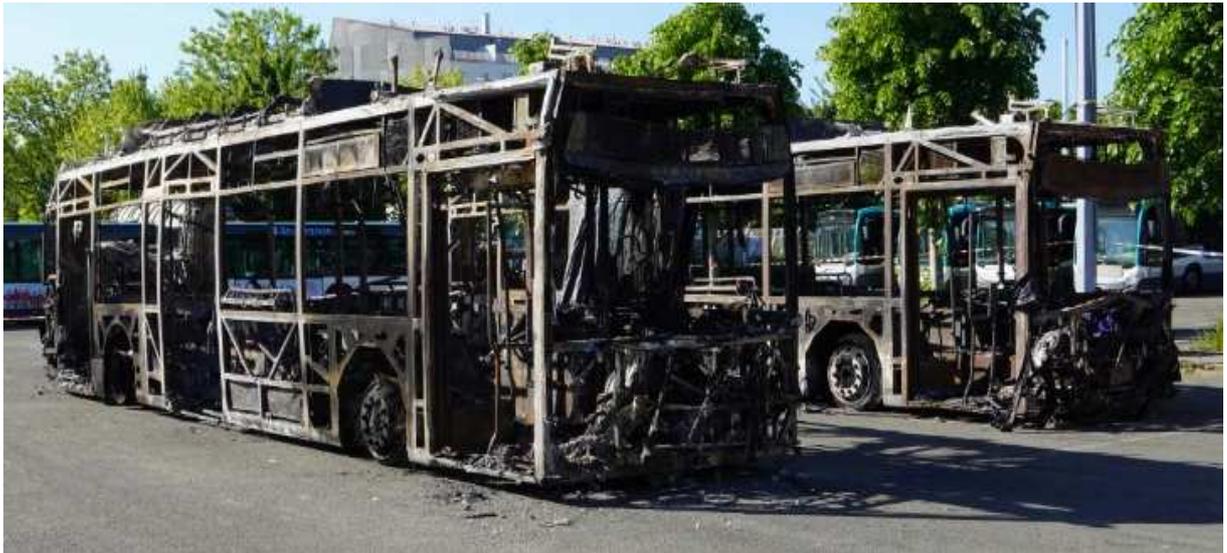
Figure 10 : Carcasses vues de $\frac{3}{4}$ avant
Photo BEA-TT

Comme le montrent les figures 10, 11 et 12 ci-après, les deux bus ont été complètement calcinés.

Toutes les batteries ont été entièrement détruites, à l'exception de celles situées dans les coffres arrière des bus 649 et 701 et de quelques équipements situés à proximité. Ces éléments ont pu faire l'objet d'une expertise chez BlueSolutions décrite plus loin. Les batteries fixées en toiture l'ont fait fondre, sont tombées sur le plancher et sont aussi passées à travers celui-ci comme le montre la figure 12. Elles ont ainsi provoqué un endommagement important de la chaussée.

Comme le montrent les photos des carcasses calcinées (cf. figures 10 et 11), les incendies ont été violents. Si les ossatures en profilés ont relativement bien résisté, il n'en va pas de même en ce qui concerne les toitures et les planchers. En effet, bien que les toitures qui protègent les habitacles soient fabriquées en acier inoxydable, elles ont été traversées par les batteries sous l'effet de la chaleur, vraisemblablement à l'issue d'un phénomène de fluage de l'acier. Pour mémoire, la température de fusion de l'acier inoxydable est de 1420 °C, ce qui donne une idée des températures atteintes lors de ces incendies, notamment par rapport à celle des autres matériaux composant la carrosserie.

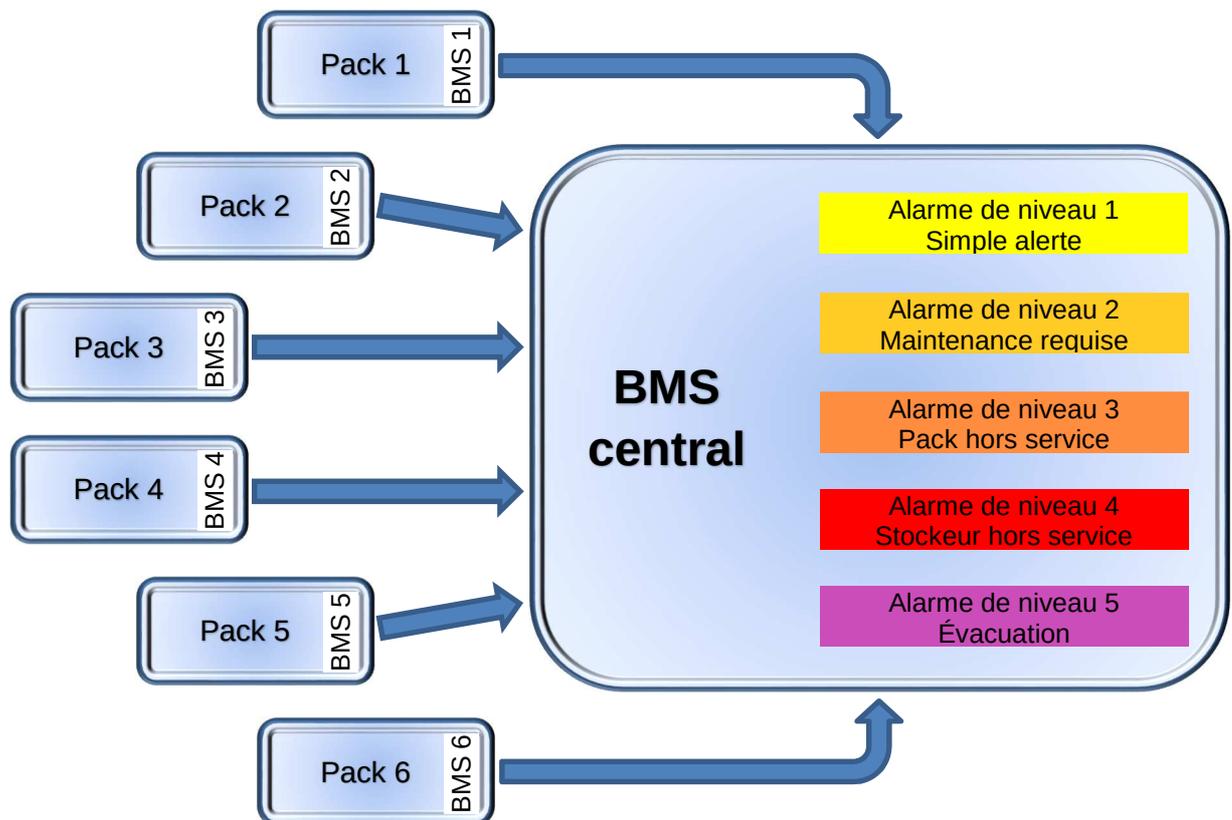
Figure 13 : Schéma de principe de la surveillance électrique

Le dispositif de surveillance du comportement des batteries de propulsion est défini en 5 niveaux d'alarmes par le constructeur afin d'optimiser la disponibilité des véhicules :

- **Niveau 1** : défaut mineur ne nécessitant aucune action du chauffeur ni maintenance particulière sur véhicule.
- **Niveau 2** : le défaut n'est pas critique mais nécessite une action de maintenance non immédiate et le véhicule reste exploitable.
- **Niveau 3** : le défaut, affectant généralement un seul pack, est réputé critique mais limité et nécessite une intervention de maintenance rapide. Le stockeur est alors partiellement disponible.
- **Niveau 4** : le défaut est réputé critique et le stockeur devient indisponible en charge, décharge et en chauffe. Ce défaut doit conduire à l'arrêt immédiat du véhicule.
- **Niveau 5** : le défaut est majeur et doit conduire à l'évacuation du véhicule après arrêt demandé via des alarmes sonores et visuelles. Tous les packs doivent être arrêtés.

Concernant le critère d'autodécharge déclenchant une alarme, une des difficultés pour le concepteur est de définir un seuil réaliste, ni trop bas car certains phénomènes de ce type sont tout à fait normaux et cela aurait de graves conséquences sur la disponibilité des véhicules, ni trop haut car une défaillance avérée ne serait pas traitée correctement et ne permettrait pas d'identifier un défaut précoce tel qu'un court-circuit intercellules. Le seuil réaliste est celui permettant la détection d'un court-circuit critique susceptible d'engendrer un départ de feu.

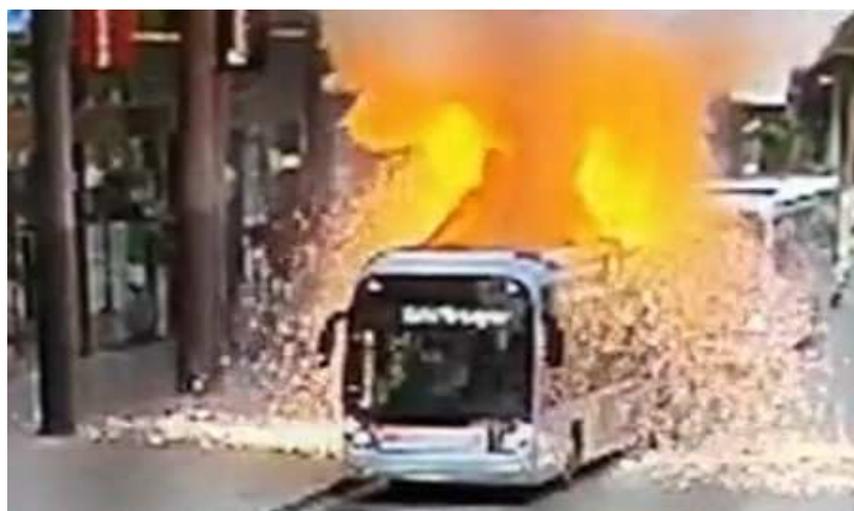
Figure 16 : Explosion des batteries
 Source : Témoins BFMTV

Par ailleurs, comme le montre la photo ci-dessous sur le site de la bibliothèque François Mitterrand, l'explosion des batteries survenue environ 10 s après les premières fumeroles montre les projections de métal en fusion, qui en cas de survenue lors de l'évacuation de passagers auraient probablement conduit à des brûlures importantes.

À l'instar des observations effectuées sur le site de Maubert-Mutualité, les projections ont eu lieu sur une zone d'une largeur d'environ 3 à 4 m de chaque côté des bus.
