**RAPPORT
D'ENQUÊTE TECHNIQUE**
sur les incendies de deux bus électriques
survenus les 4 et 29 avril 2022
à Paris

Octobre 2024

Titre du document : Rapport d'enquête technique sur les incendies de deux bus électriques survenus les 4 et 29 avril 2022

Affaire n° BEATT-2022-02

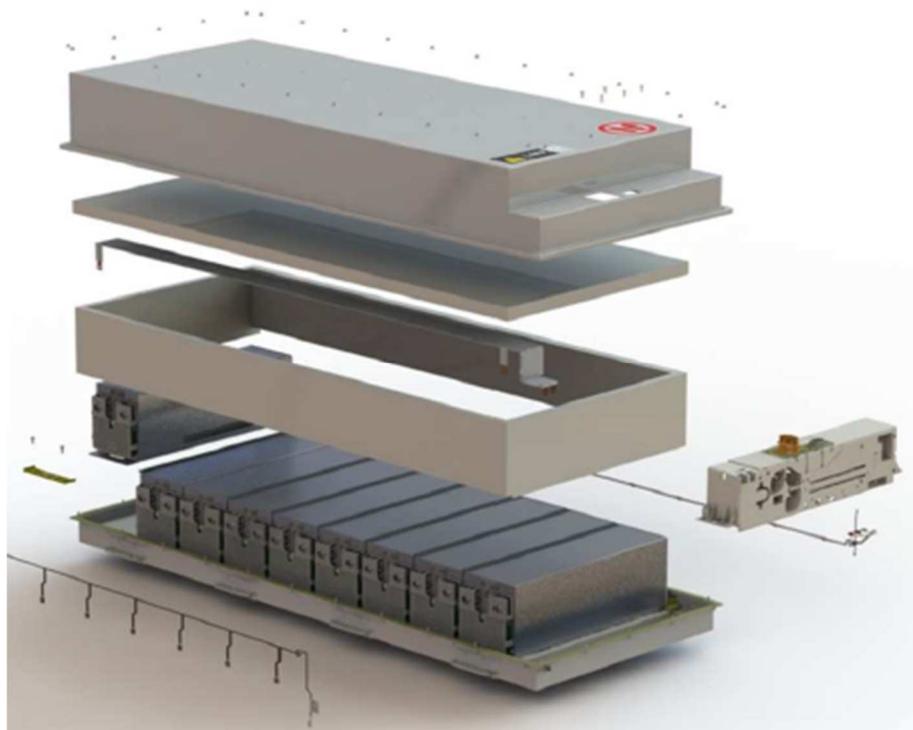
Figure 7 : Vue éclatée d'un pack batterie comprenant 9 modules et un BMS
Source Bluesolutions

Chaque pack développe une énergie de 63 kWh et fonctionne sous une température interne de 80 °C. Un dispositif de surveillance de type BMS assure la protection de chaque pack de manière indépendante, l'ensemble étant raccordé à un BMS central de protection.

De cette analyse, il ressort que certaines feuilles d'isolant en Mylar ont été mal positionnées lors de la fabrication des batteries, et que le contrôle de positionnement réalisé sur les lignes de production n'a pas permis de détecter cette anomalie. De ce fait elles ne permettent pas de garantir une isolation suffisante entre les cellules et peuvent donc provoquer un court-circuit intercellules. Ce phénomène est identifié comme la cause la plus probable de ces incendies en provoquant un emballement thermique.

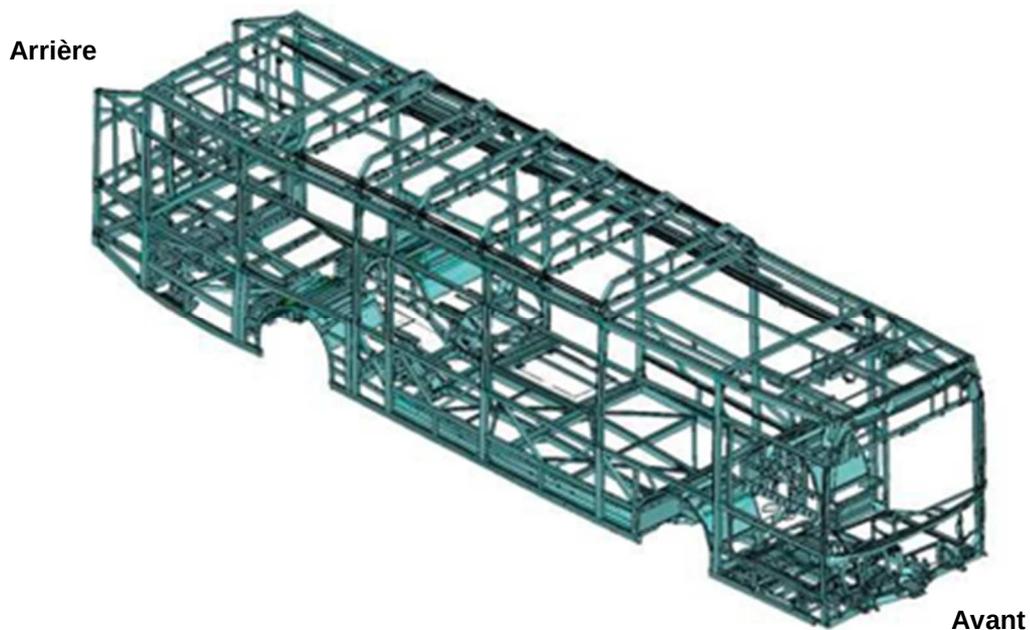
Figure 14 : Ossature des bus 12 m - IT3
Source Bluebus

Les Bluebus 12 m - IT3 sont constitués d'une structure de ce type comme le montre la figure 14 et utilisant des profilés en acier inoxydable ferritique.

Comme le montrent les photos des carcasses calcinées (cf. figures 10 et 11), les incendies ont été violents. Si les ossatures en profilés ont relativement bien résisté, il n'en va pas de même en ce qui concerne les toitures et les planchers. En effet, bien que les toitures qui protègent les habitacles soient fabriquées en acier inoxydable, elles ont été traversées par les batteries sous l'effet de la chaleur, vraisemblablement à l'issue d'un phénomène de fluage de l'acier. Pour mémoire, la température de fusion de l'acier inoxydable est de 1420 °C, ce qui donne une idée des températures atteintes lors de ces incendies, notamment par rapport à celle des autres matériaux composant la carrosserie.

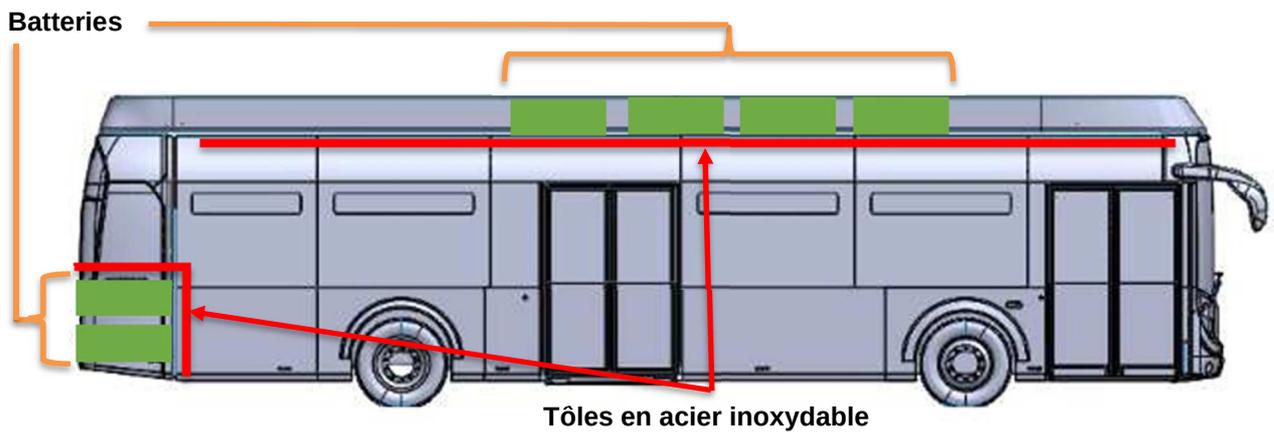
Figure 15 : Protection de l'habitacle
 Source Bluebus légendée par le BEA-TT

L'habitacle des passagers est isolé des compartiments batteries situés en toiture et en partie arrière par des cloisons en tôle d'acier inoxydable.

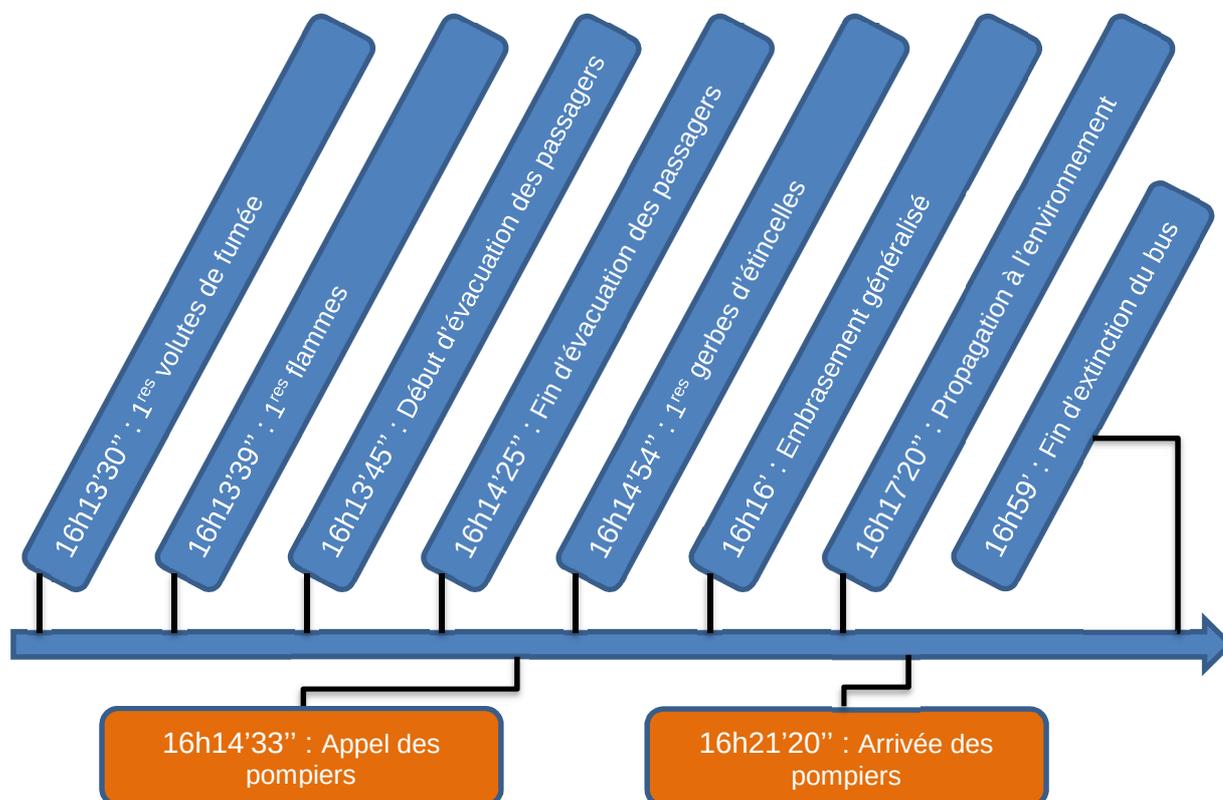
5.1 - L'incendie de Maubert-Mutualité

Nota : l'horaire indiqué pour la fin d'extinction concerne le véhicule à proprement parler, les packs batteries produisant encore des flammes vives plusieurs heures après.
